PROBLEMATICA RIDICATĂ ÎN RESTAURAREA UNEI LUCRĂRI CONTINÂND DOUĂ CĂRTI CU TEHNICI DE SCRIS DIFERITE

Cornelia Iliescu

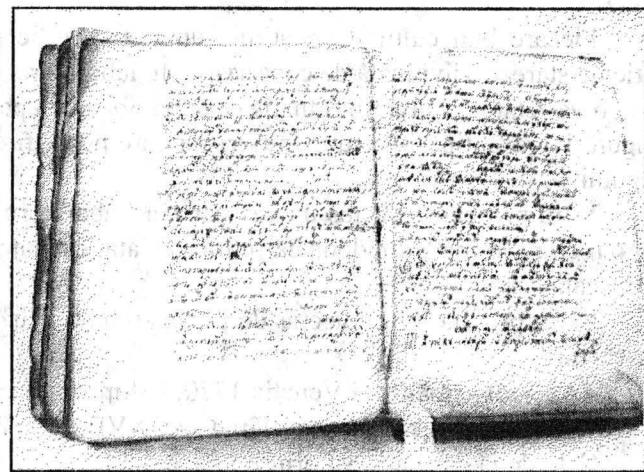
Irmilighion (după restaurare)

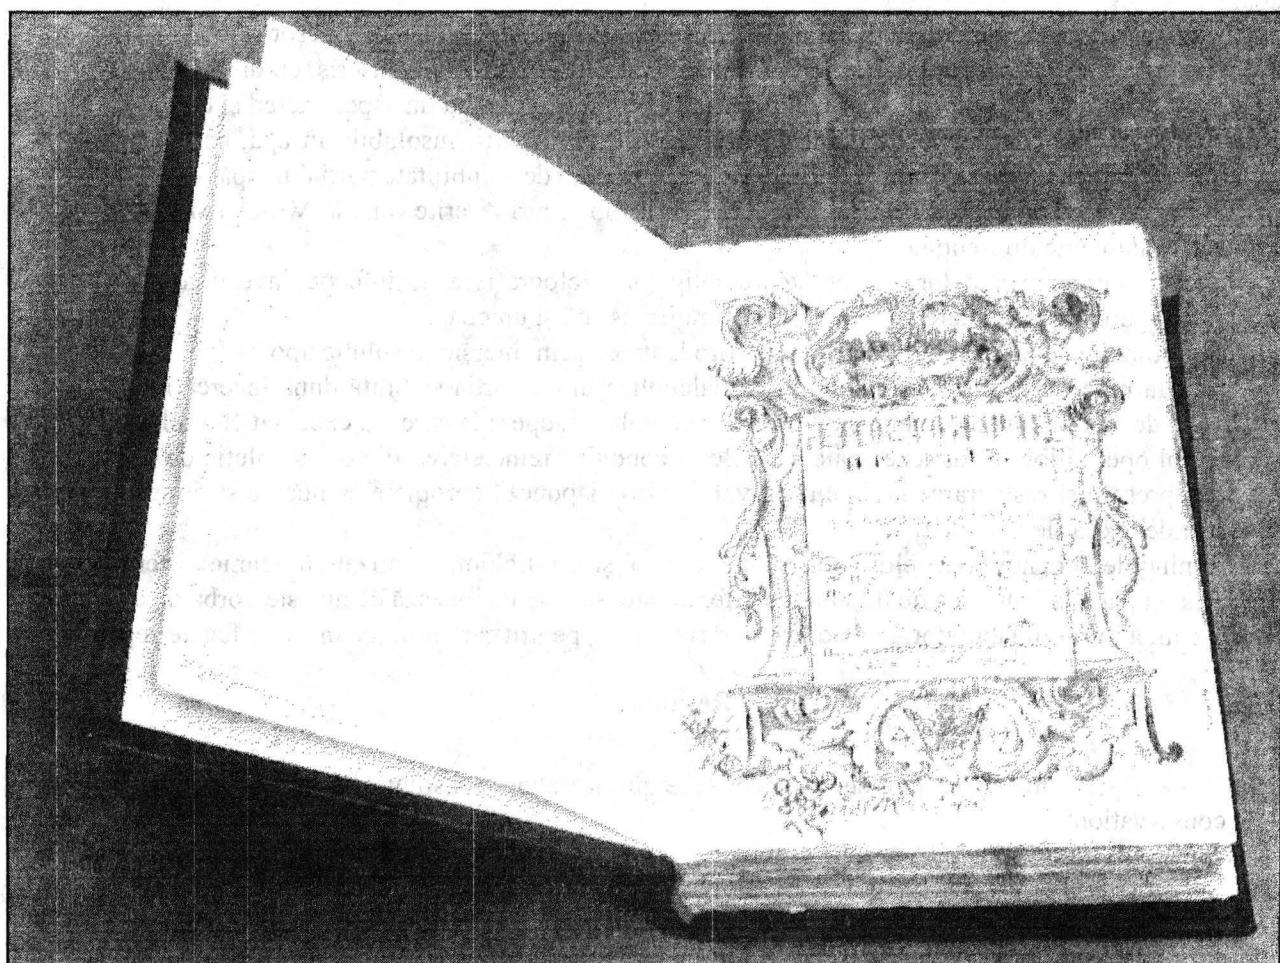
Lucrarea a prezentat un grad înalt de degradare, cu pete de mucegai în urma umezelii în zona cotorului, alternând cu colorant din copertă, depozite de ceară, praf, patină funcțională, fisuri și părți lipsă din suportul de text, benzi de hârtie lipite cu adeziv pe file.

Irmilighion (înainte de restaurare)

Tipăritura a suportat un tratament de curățire la umed prin imersie în soluție apoasă, iar manuscrisul a fost curățit la umed prin imersie în soluție hidroalcoolică în proporția stabilită după încercări succesive, până la limita de solubilitate a cernelii (50/50 %) în apă - alcool, operație care s-a executat cu multă atenție.

Restul operațiilor au fost executate în aceeași condiții : reîncleierea filelor cu soluție de C.M.C. pe ambele fețe, presare și restaurare "la dublu" cu văl și hârtie japoneză apropiate ca nuanță și dimensiune cu hârtia suport de text a fiecărei cărti.
